Hydraulischer Belastungsversuch des Sandschlauchsystems der Fa. bsg GmbH zum Hochwasserschutz

Auftraggeber: Fa. bsg GmbH
Am Königholz 5
85411 Eglhausen

Obernach, im Oktober 2008

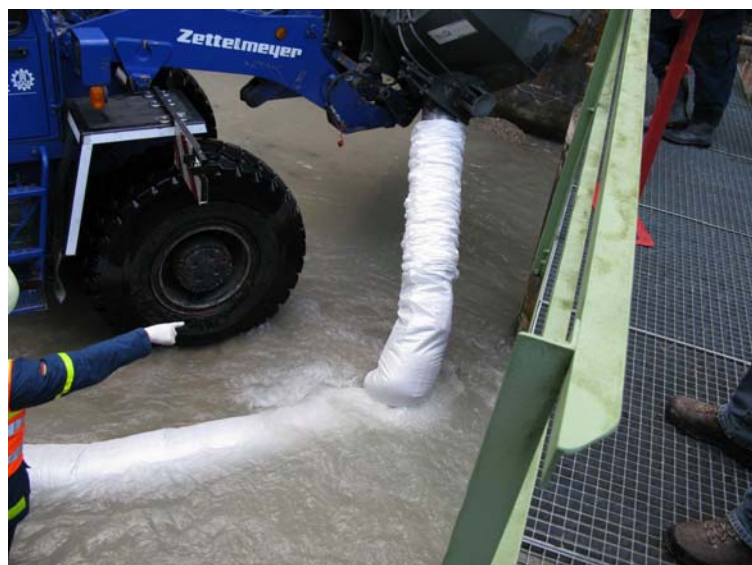
● „1er Barriere“: der erste Schlauch wurde bei einer kleinen Schützöffnung, d.h. bei einem bereits vorhandenen Abfluss im Kanal ohne Probleme auf die von Kiesablagerungen weitgehend befreite Betonsohle des Kanals verlegt. Selbst der Anschluss an den Pfeiler, bei dem der Schlauch schon einem beachtlichen Strömungsdruck direkt unterhalb des Schützes ausgesetzt war, verlief problemlos (siehe Abb. 4). An der Messstelle wurde eine Fließtiefe $h = 10$ cm (keine Überströmung des Sandschlauchs) und eine Fließgeschwindigkeit $v = 0,6$ m/s im schießenden Abfluss gemessen.

Abb. 4: Verlegen des ersten Sandschlauchs kurz vor dem Anschluss an den Mittelpfeiler bei vorhandenem Abfluss.

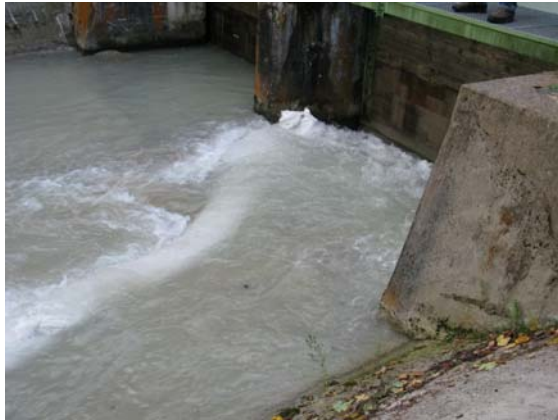
Das Schütz wurde schrittweise geöffnet und eine deutliche Überströmung des Sandschlauchs erzeugt (siehe Abb. 5 und Abb. 6). Der Schlauch war dabei in seiner Lage stabil. An der Messstelle wurden $h = 20 \text{ cm}$ und $v = 0,9 \text{ m/s}$ im schießenden Abfluss ermittelt.

Abb. 5: Überströmte 1er Barriere unterhalb des Schützes.

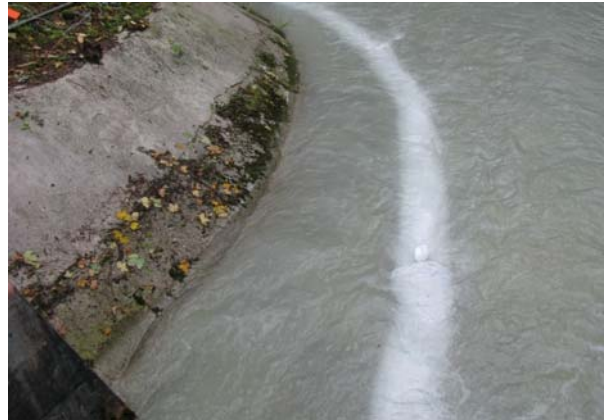
Abb. 6: Überströmter 1er Barriere in der Kurve.

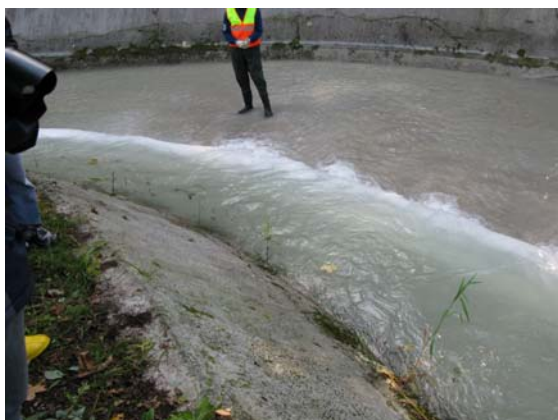
🔴 „3er Barriere“: Nach Schließen des Schützes wurden zwei weitere Sandschläuche verlegt, einer auf der Luftseite des ersten Schlauchs und der zweite mittig auf den beiden anderen. In den beiden zusätzlichen Schläuchen wurden bewusst nicht überlappende Stöße an der gleichen Stelle in der Kurve angeordnet. Im Belastungsversuch mit einer deutlichen Überströmung der Barriere (siehe Abb. 7) kam es innerhalb kurzer Zeit zu zwei unabhängigen Schadensfällen: im ersten Fall wurden die Schlauchenden des oberen und hinteren Schlauchs am Stoß in der Kurve ca. 50 cm in Richtung Luftseite verschoben, so dass sich auf einer Länge von etwa 3 m eine Fehlstelle ergab (siehe Abb. 8 und Abb. 9). Der vordere, als erstes verlegte Schlauch blieb dabei in seiner Lage stabil. Im zweiten Fall wurden der obere und hintere Schlauch in der geraden Strecke vor dem Barriereende um maximal ca. 30 cm in Richtung Luftseite verschoben, so dass der obere Schlauch zwischen den beiden unteren zum Liegen kam (siehe Abb. 10). Auch hier blieb der vordere Schlauch in seiner Lage stabil. Vor dem Versagen konnten keine Messwerte für h und v aufgenommen werden.

Abb. 7: Überströmte 3er Barriere in der Kurve vor Eintreten des Schadens.

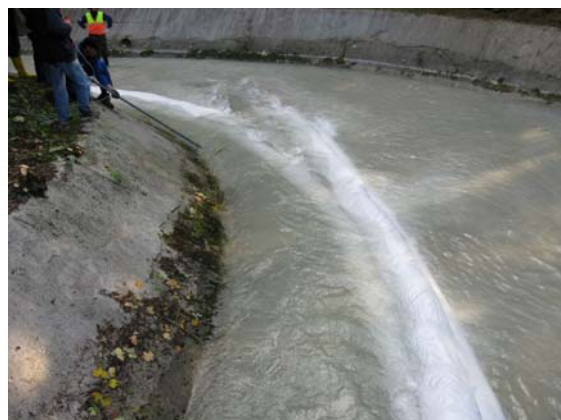
Abb. 8: Überströmte 3er Barriere in der Kurve nach Eintreten des Schadens.

- die versetzte Anordnung von Stößen,
- die Vermeidung von Stößen in Bereichen mit besonderer Belastung (z.B. Kurven),
- die Verbindung der Schlauchenden an den Stößen,
- die zusätzliche Anordnung von Sandschläuchen an der Sohle insbesondere bei glattem Untergrund und auch in höheren Lagen zur Erhöhung der rückhaltenden Reibungskraft und
- die Herstellung eines Verbunds zwischen den einzelnen Schläuchen einer Barriere durch Spanngurte, die vor dem Verlegen ausgelegt und nach dem Verlegen des letzten Schlauchs angezogen werden.

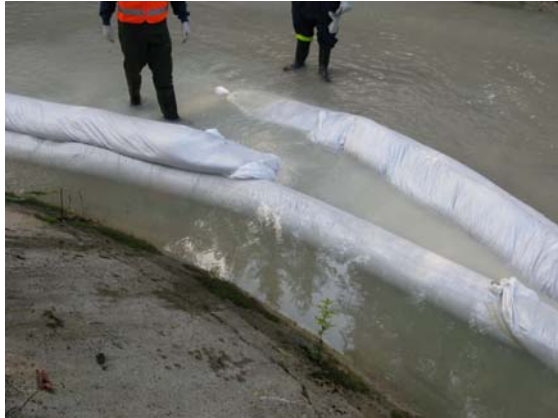
Abb. 9: Beschädigte 3er Barriere in der Kurve nach Abflussreduzierung.

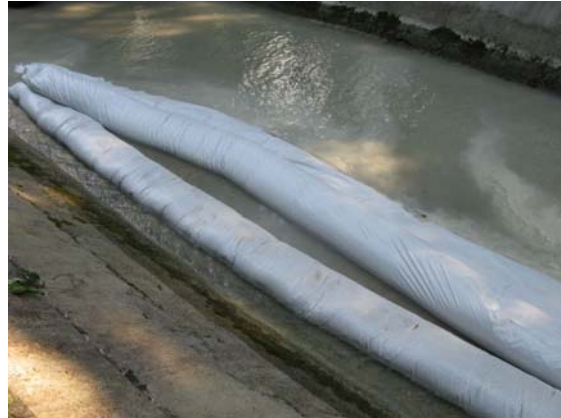
Abb. 10: Beschädigte 3er Barriere in der Gerade nach Abflussreduzierung.

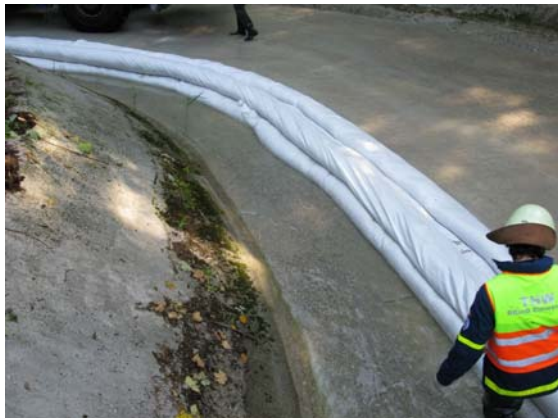
⊗ „4er Barriere“: Bei geschlossenem Schütz wurden die Fehlstellen in der 3er Barriere repariert, die Stöße der Schläuche versetzt angeordnet und ein zusätzlicher, dritter Schlauch an der Sohle verlegt. Abb. 11 zeigt die fertig gestellte 4er Barriere. Dann wurde das Schütz bis zum Erreichen des bordvollen, jetzt strömenden Abflusses mit $h = 30 \text{ cm}$ und $v = 0,3 \text{ m/s}$ geöffnet (siehe Abb. 12). Die Barriere war in diesem Zustand stabil.

Abb. 11: 4er Barriere ohne Belastung.

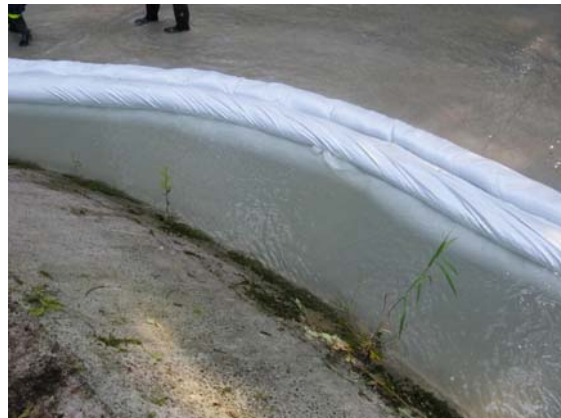
Abb. 12: 4er Barriere mit bordvollem Abfluss.

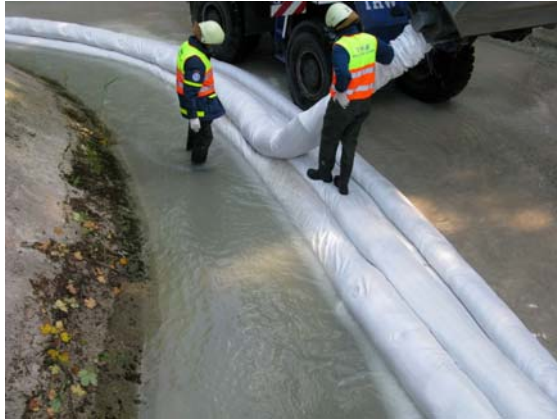
„7er Barriere“: Bei gleich bleibendem Abfluss wurden insgesamt drei weitere Sandschläuche an der Sohle, in der zweiten Lage und in der dritten Lage verlegt (siehe Abb. 13). Der oberste Schlauch wurde dabei in Längsrichtung an einem Stoß ca. 1 m seitlich überlappt (siehe Abb. 14).

Abb. 13: Verlegen des obersten Schlauchs der 7er Barriere.

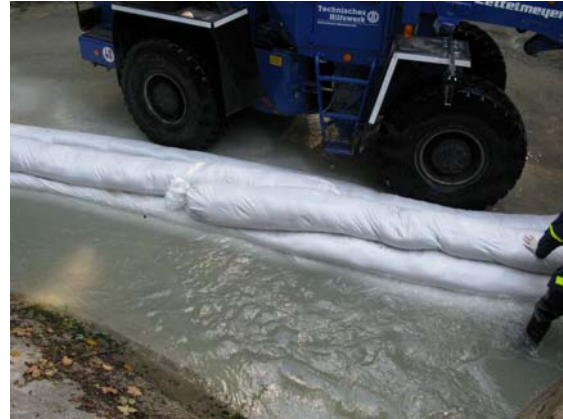
Abb. 14: Überlappung des obersten Schlauchs der 7er Barriere.

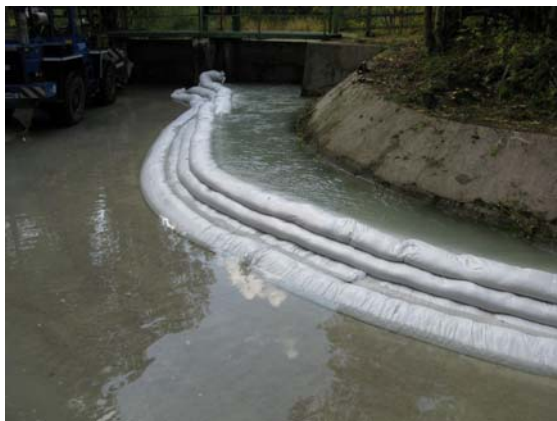
Die Schlauchbarriere war sowohl bei bordvollem Abfluss (siehe Abb. 15) als auch bei deutlicher Überströmung stabil. Die Messwerte in der Kurve bei Überströmung betragen $h = 45$ cm und $v = 0,45$ m/s im strömenden Abfluss. Schließlich wurde noch durch die Verkeilung eines spitzen Kantholzes (10 x 10 cm, 2 m lang) eine mögliche durch Schwemmholz hervorgerufenen Gefahrensituation simuliert: die Sandschlauchbarriere blieb auch dann stabil (siehe Abb. 16).

Abb. 15: Stabile 7er Barriere bei bordvollem Abfluss.

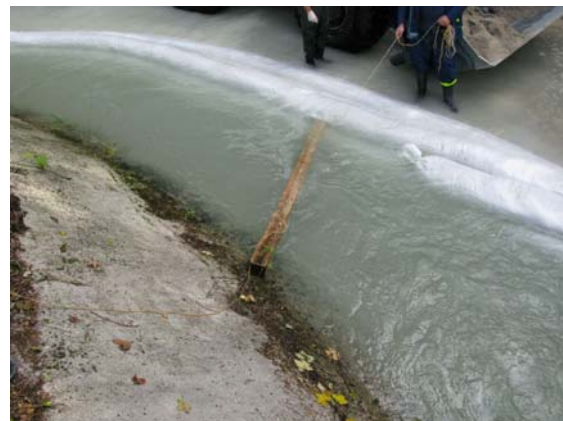
Abb. 16: Stabile 7er Barriere bei Kantholzverkeilung und Überströmung.

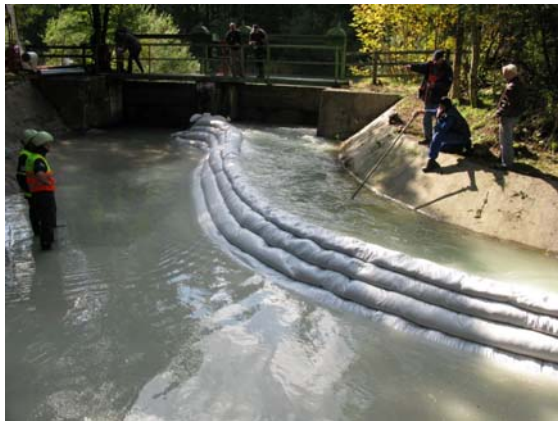
„10er Barriere“: Bei konstantem bordvollem Abfluss für die 7er Barriere wurden noch einmal drei weitere Schläuche in der zweiten, dritten und vierten Lage verlegt. Bei Steigerung der Belastung bis zum bordvollen Abfluss blieb die 10er Barriere stabil (siehe Abb. 17). Die gemessenen Größen betragen $h = 70$ cm und $v = 0,6$ m im strömenden Abfluss. Um eine weitere potentielle Gefahrensituation zu simulieren, wurden in der Kurve die innen liegenden Schläuche der beiden oberen Lagen auf einer Länge von etwa 1 m aufgeschlitzt. Es kam nur zu einem begrenzten, schnell wieder abnehmenden Austrag von Sandmaterial aus den Schläuchen (siehe Abb. 18), ohne dass die generelle Stabilität der Barriere beeinträchtigt war.

Abb. 17: Stabile 10er Barriere bei bordvollem Abfluss.

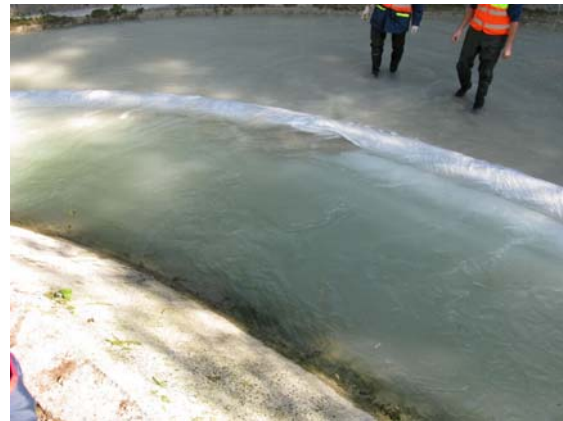
Abb. 18: Sandaustrag aus den aufgeschlitzten Schläuchen.

in den Versuchen exemplarisch simuliert. Dabei wurde kein Schaden verursacht. Beobachtet wurde auch das Verhalten der Barriere, nachdem der Strömung ausgesetzte Sandschläuche auf einer Länge von ca. 1 m aufgeschlitzt wurden. Es kam nur zu einem begrenzten, schnell wieder abnehmenden Austrag von Sandmaterial aus den Schläuchen, ohne dass die generelle Stabilität der Barriere beeinträchtigt war.

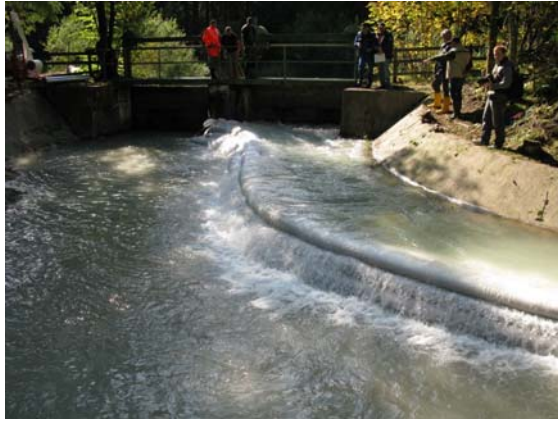
Schließlich wurde die 10er Barriere durch stufenweise Abflusserhöhung einer zunehmenden Überströmung bis zum Versagen ausgesetzt. In Abb. 19 befindet sich die überströmte Barriere gerade noch im stabilen Zustand. Abb. 20 zeigt den Versagensbeginn und Abb. 21 den Endzustand beim „gleitenden“ Versagen der Barriere. Die Schläuche werden dabei unterschiedlich weit auf die Luftseite verschoben, so dass ursprünglich oben liegende Schläuche zwischen unteren zum Liegen kommen. Ausgangspunkt des Versagens war die Überlappung des obersten Schlauchs der 7er Barriere (siehe Abb. 14). Abb. 22 zeigt einerseits den Bereich der Überlappung nach dem Versagen und dem Abstellen des Abflusses und andererseits die nach dem Versagen immer noch verbleibende etwa zweilagige Barriere.

Abb. 19: Überströmte 10er Barriere unmittelbar vor Versagensbeginn.

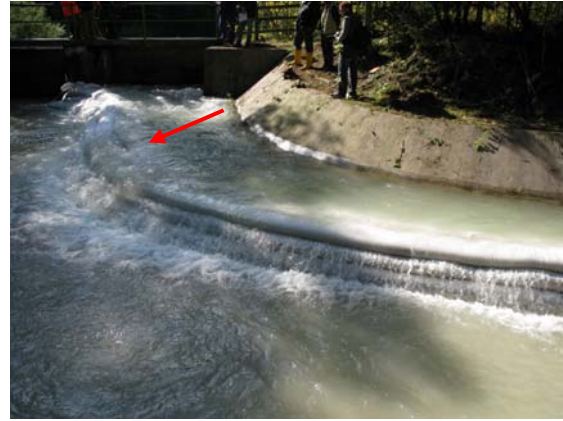
Abb. 20: 10er Barriere bei Versagensbeginn.

Bei den aufgetretenen Versagensfällen infolge hydraulischer Überlastung können generell zwei Szenarien unterschieden werden: im einen Fall gibt ein Schlauchende am Stoß oder an der Überlappung zweier Sandschläuche nach und es öffnet sich eine Fehlstelle. Im anderen Fall ist die rückhaltende Reibungskraft an der Sohle oder in einer höher liegenden Schlauchebene nicht groß genug und es kommt zu einer unterschiedlichen Verschiebung der Schläuche, so dass ursprünglich oben liegende Schläuche zwischen unteren zum Liegen kommen. Generell ist das Versagensverhalten der Sandschlauchbarriere als „gleitend“ und „gutmütig“ zu bezeichnen. Das Versagen tritt nicht schlagartig ein und es kommt nicht zu einem totalen Bruch der Barriere, ein Teil der Schutzwirkung bleibt erhalten. Dies stellt eine wichtige Erkenntnis dar, da die große Bedeutung des Verhaltens von Hochwasserschutzanlagen im Überlastfall immer mehr ins Bewusstsein rückt.

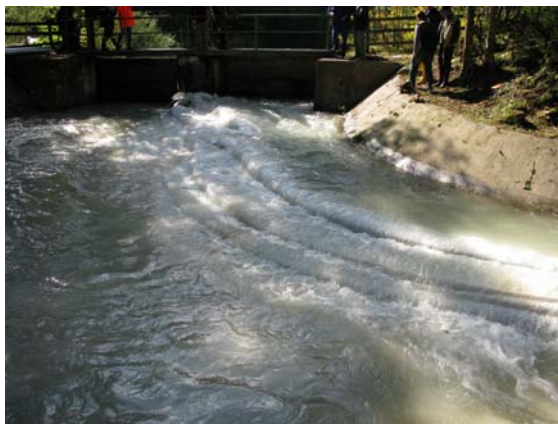
Abb. 21: 10er Barriere im Endzustand nach dem Versagen.

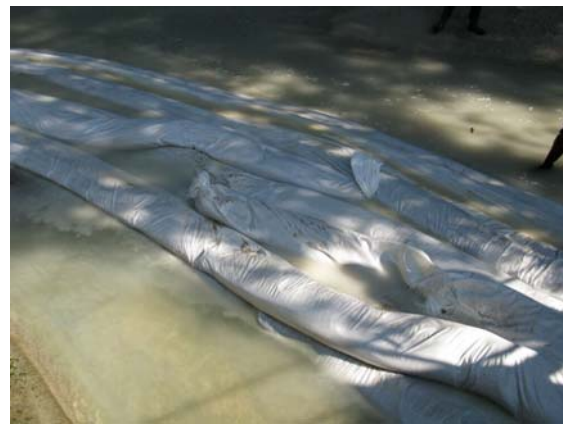
Abb. 22: Überlappungsbereich nach Versagen und Abstellen des Abflusses.
